# Praxisseminar halbhermetische Verdichter

**Die Firma Bock Kältemaschinen GmbH in Frickenhausen hatte die Kältemonteuere in Zusatzlehre, der Berufsschule gibb aus Bern, zum Praxisseminar «halbhermetische Verdichter» eingeladen. Das Angebot wurde natürlich sehr gerne angenommen, und so hatte eine Gruppe von 17 Lernenden und 2 Lehrpersonen im Frühjahr 2010 den Weg nach Frickenhausen gefunden.**

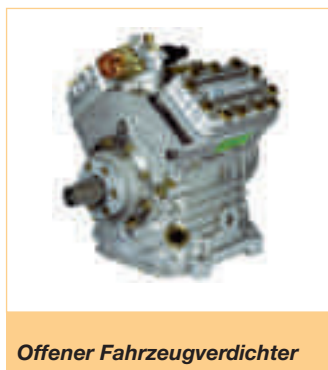
Offener Fahrzeugverdichter

Nach einem herzlichen Empfang führte der Schulungsleiter Peter Spies die Gruppe in die Verdichtertechnik ein. Ausgehend von den Verdichtungsprinzipien der Kältemittelverdichter über die Funktion eines thermostatischen Expansionsventils, waren die Diskussionsgrundlagen für die Funktionsbedingungen eines Kältemittelverdichters gelegt. Daraufhin wurde der Verdichter als Blackbox genauer unter die Lupe genommen, und sehr rasch war die Diskussion zu allen möglichen Schäden an Verdichtern entfacht. Nicht oft genug kann aber bei der Beurteilung der Ausfallursachen eines Verdichters darauf hingewiesen werden, dass eine Fehlfunktion im Kältemittelkreislauf gefunden werden muss! Ansonsten in das Risiko für einen weiteren Ausfall gegeben. Der Aufbau eines Verdichters und die konstruktiven Unterschiede konnte sehr deutlich am Vergleich von halbhermetischen, stationären Verdichtern und offenen Fahrzeugverdichtern aufgezeigt werden:
